| 9 | Camí de Can Ollé |

Camí rural que comunica el Gelida amb la Urbanització Safari (a cavall de l'Alt Penedès i el Baix Llobregat), passant pel castell de Gelida. És la única connexió d'aquesta urbanització amb la comarca. És un camí de terra amb forts pendents i pràcticament sense elements de drenatge que presenta greus deficiències a la plataforma que, en alguns trams, dificulten enormement la transibilitat. En una gran part del seu recorregut (aproximadament des del PK 0+150 fins al PK 2+800) transcorre a través del PEIN de les Muntanyes de l'Ordal.

| <b>Diputació Barcelona</b><br>Àrea d'Infraestructures,<br>Urbanisme i Habitatge | | Direcció de l'estudi<br><br>Valentín Aceña Ramos<br>Cap de l'Oficina Tècnica de Planificació<br>i Actuació en Infraestructures | | <br>Marta Hernández Gervilla<br>Eng.Agrònoma | | L'Enginyer de Camins, Canals i Ports<br>Redactor de l'estudi<br><br>Signat: Xavier Abadía Pérez | Títol de l'estudi<br><b>INVENTARI DE CAMINS D'INTERÈS<br/>TERRITORIAL DE LA COMARCA<br/>DEL ALT PENEDE'S</b> | Codi<br><b>3779PL01</b> | Títol del plànol<br><b>PLANTA GENERAL<br/>CAMÍ 09</b> | | Plànol<br><b>P9</b> |

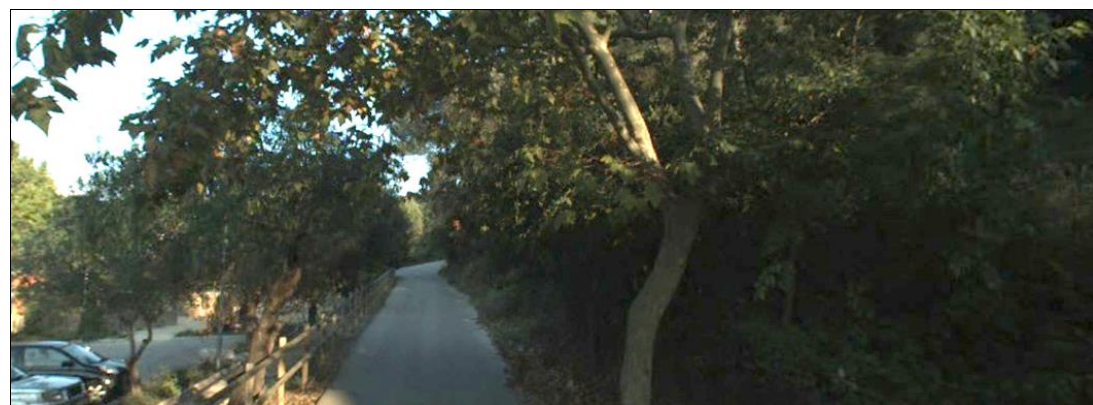
PK 0+000

| ELEMENTS DEL CAMÍ | | | | | | |
|---|---|---|---|---|---|---|
| 0 | 91 | Aglomerat | Bo | | | |

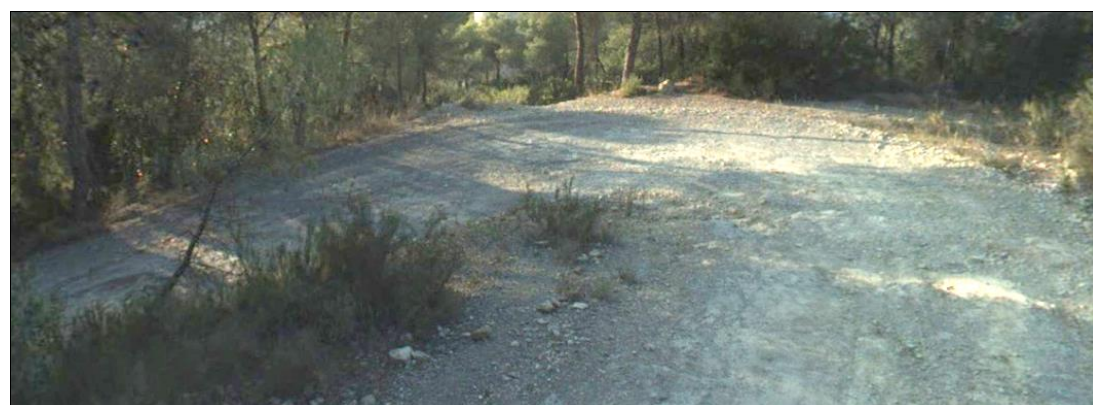
PK 0+860

| ELEMENTS DEL CAMÍ | | | | | | |
|---|---|---|---|---|---|---|
| 753 | 925 | Capa de rodadura de tot-ú | Regular o Deficient | | | |

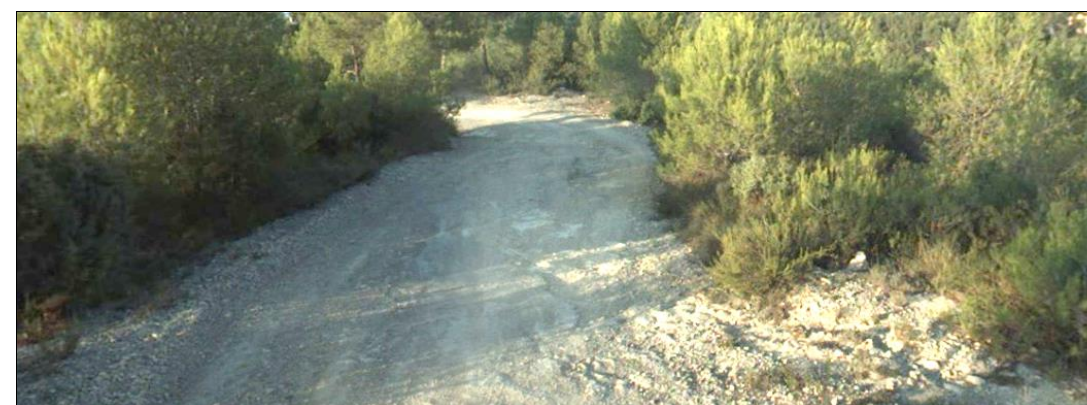
PK 1+450

| AFECTACIONS | | | | | | |
|---|---|---|---|---|---|---|
| 1436 | 1479 | Xaragalls | | E | | |

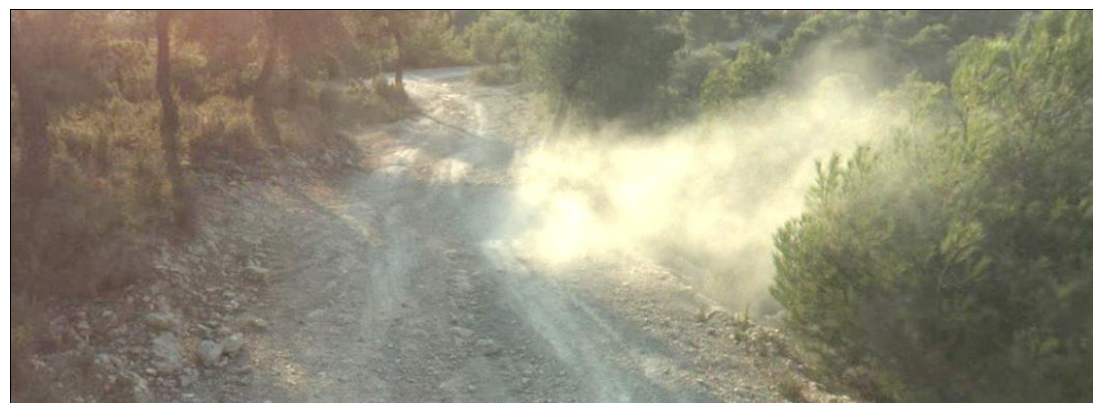
PK 1+850

| ELEMENTS DEL CAMÍ | | | | | | |
|---|---|---|---|---|---|---|
| 1728 | 1891 | Capa de rodadura de tot-ú | Molt deficient | | | |

| PENDENT DEL CAMÍ | | | | | | |
|---|---|---|---|---|---|---|
| 1838 | 1876 | Entre el 20% i el 45% | | | | |

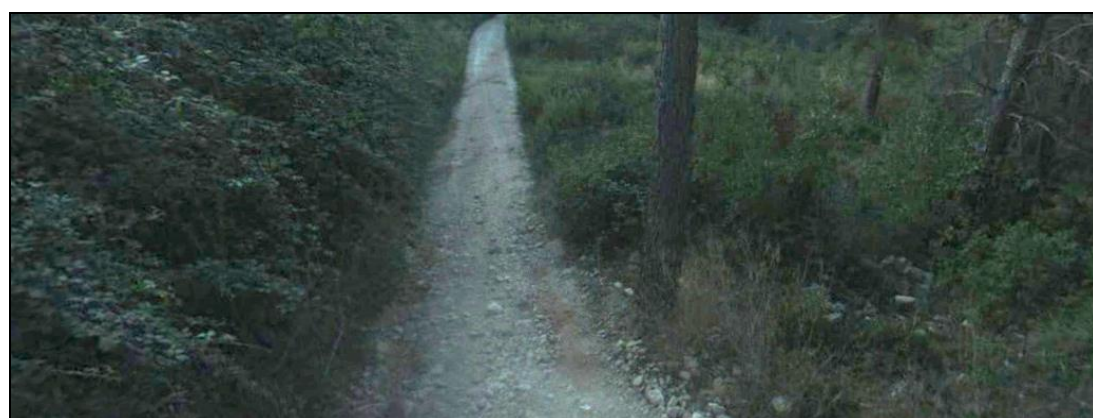
PK 2+700

| CLASSIFICACIÓ OPERATIVA | | | | | | |
|---|---|---|---|---|---|---|
| 2541 | 2777 | No és possible el pas de BRP | | | | |

| ELEMENTS DEL CAMÍ | | | | | | |
|---|---|---|---|---|---|---|
| 2483 | 2777 | Capa de rodadura de tot-ú | Molt deficient | | | |
