| DADES IDENTIFICATIVES | |

| 56 | Camí 56 |

| <b>Diputació Barcelona</b> Àrea d'Infraestructures, Urbanisme i Habitatge | | <p>Direcció de l'estudi</p> <br>Valentín Aceña Ramos<br>Cap de l'Oficina Tècnica de Planificació i Actuació en Infraestructures | | <br>Marta Hernández Gervilla<br>Eng.Agrònoma | | <p>L'Enginyer de Camins, Canals i Ports<br/>Redactor de l'estudi</p> <br>Signat: Xavier Abadía Pérez | <p>Títol de l'estudi</p> <p><b>INVENTARI DE CAMINS D'INTERÈS TERRITORIAL DE LA COMARCA DEL ALT Penedès</b></p> | <p>Codi</p> <p><b>3779PL01</b></p> | <p>Títol del plànol</p> <p><b>PLANTA GENERAL CAMÍ 56</b></p> | <p>Plànol</p> <p><b>P56</b></p> |

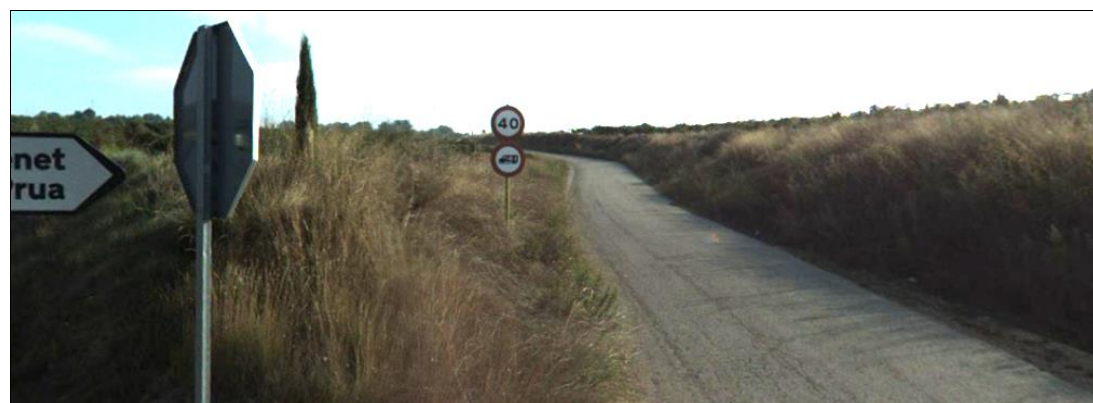
PK 0+000

| AMPLADES | | | | | | |
|---|---|---|---|---|---|---|
| 0 | 145 | Desmunt | Bon estat | | D | |

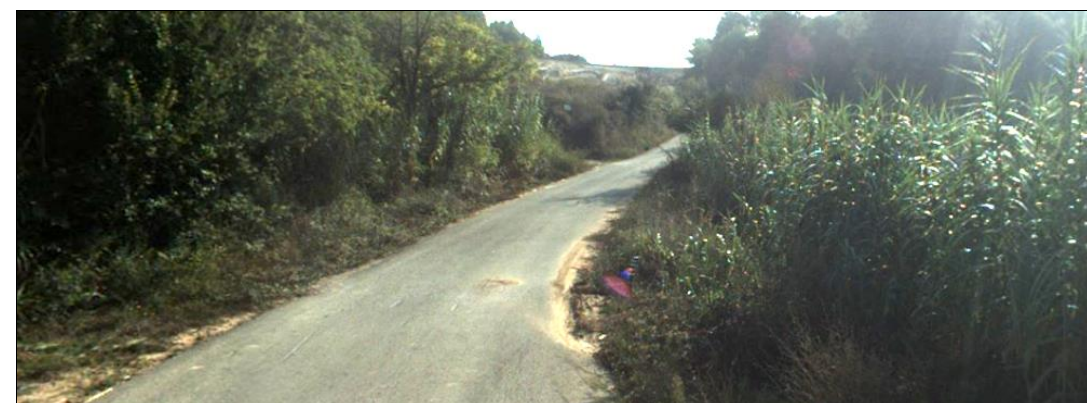
PK 0+460

| PK: | Tipologia | | Estat | Material | Marge | Metres | Observacions |
|---|---|---|---|---|---|---|---|
| 447 | 447 | Corba sense visibilitat | | | D | | |

| ELEMENTS DEL CAMÍ | | | | | | |
|---|---|---|---|---|---|---|
| 445 | 463 | Sobre-ample | Bon estat | | E | Terra |

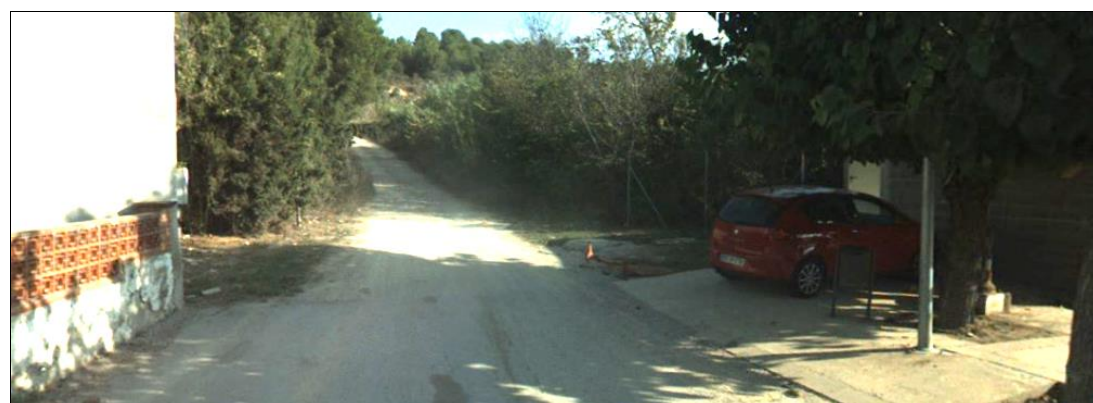
PK 0+800

| ELEMENTS DEL CAMÍ | | | | | | |
|---|---|---|---|---|---|---|
| 724 | 799 | Sobre-ample | Bon estat | | D | Terra |

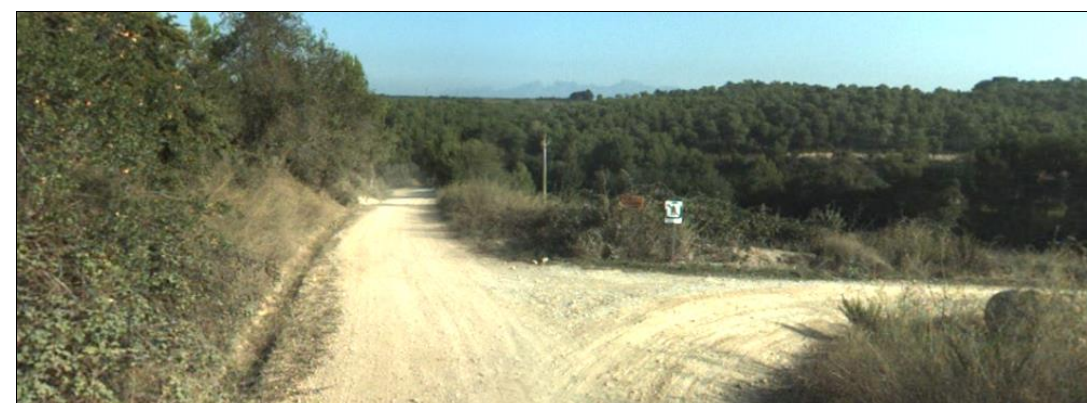
PK 1+580

| ELEMENTS DEL CAMÍ | | | | | | |
|---|---|---|---|---|---|---|
| 1581 | 1588 | Accés a edificació aïllada | Bon estat | | D | Can Pujades |

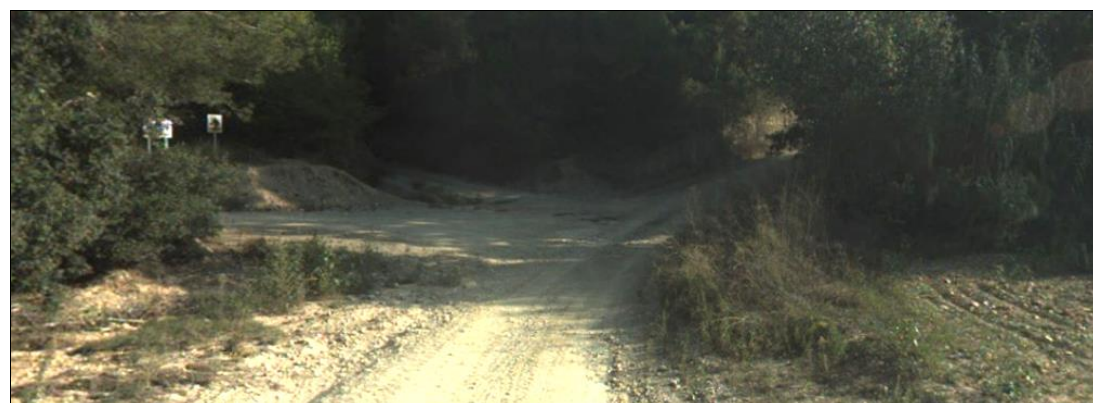
PK 1+800

| PK: | Tipologia | | Estat | Material | Marge | Metres | Observacions |
|---|---|---|---|---|---|---|---|
| 1751 | 1798 | Pendent | | | | | |

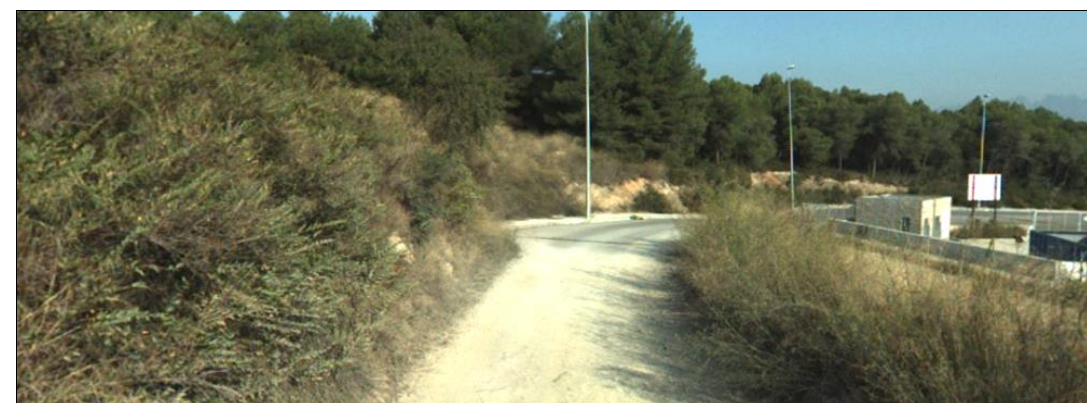
PK 2+700

| ELEMENTS DEL CAMÍ | | | | | | |
|---|---|---|---|---|---|---|
| 2748 | 2779 | Girador | Bon estat | | D | |

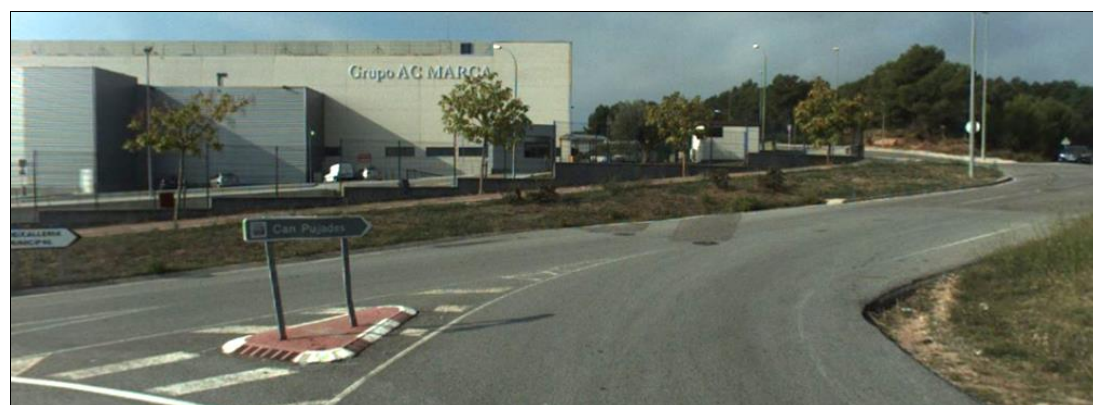
PK 3+040

| ELEMENTS DEL CAMÍ | | | | | | |
|---|---|---|---|---|---|---|
| 3031 | 3035 | Accés a camí | Bon estat | | A | Accés a glorieta en la carretera BV-2249 |
