| DADES IDENTIFICATIVES | |

| 56 | Camí 56 |

| <b>Diputació Barcelona</b> Àrea d'Infraestructures, Urbanisme i Habitatge | | <p>Direcció de l'estudi</p> <br>Valentín Aceña Ramos<br>Cap de l'Oficina Tècnica de Planificació i Actuació en Infraestructures | | <br>Marta Hernández Gervilla<br>Eng.Agrònoma | | <p>L'Enginyer de Camins, Canals i Ports<br/>Redactor de l'estudi</p> <br>Signat: Xavier Abadía Pérez | <p>Títol de l'estudi</p> <p><b>INVENTARI DE CAMINS D'INTERÈS TERRITORIAL DE LA COMARCA DEL ALT Penedès</b></p> | <p>Codi</p> <p><b>3779PL01</b></p> | <p>Títol del plànol</p> <p><b>PLANTA GENERAL CAMÍ 56</b></p> | <p>Plànol</p> <p><b>P56</b></p> |

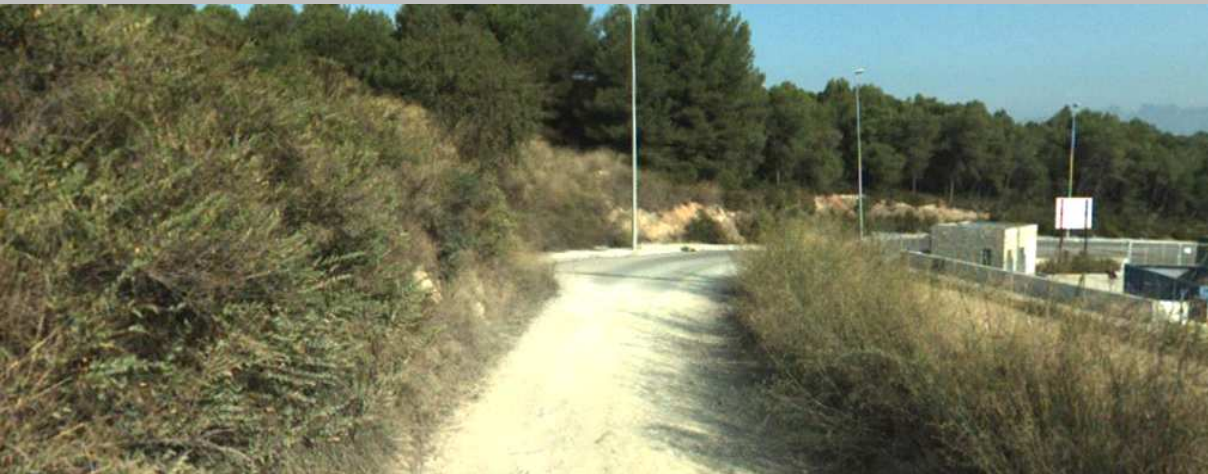
| FOTOGRAFIA |

Camí rural que comunica la carretera BV-2241 (gairebé al PK 4+000) amb la carretera BV-2249 (al PK 7+800, i just on aquesta connecta amb el Camí de Torrentfondo a La Beguda Alta, inventariat amb el codi 49). Presenta una plataforma de ferm aglomerat, en bon estat i amb amplades variables sempre superiors als 4 metres, als extrems, i un ferm de tot-ú generalment en bon estat i amb amplades entre els 3 i els 5 metres, en el tram intermedi.
