| 60 | Camí de les Planes |

| <b>Diputació de Barcelona</b><br>Àrea d'Infraestructures,<br>Urbanisme i Habitatge | <br>Direcció de l'estudi<br>Valentín Aceña Ramos<br>Cap de l'Oficina Tècnica de Planificació<br>i Actuació en Infraestructures | <br>Marta Hernández Gervilla<br>Eng.Agrònoma | <br>L'Enginyer de Camins, Canals i Ports<br>Redactor de l'estudi<br>Signat: Xavier Abadía Pérez | Títol de l'estudi<br><b>INVENTARI DE CAMINS D'INTERÈS<br/>TERRITORIAL DE LA COMARCA<br/>DEL ALT PENEDE'S</b> | Codi<br><b>3779PL01</b> | Títol del plànol<br><b>PLANTA GENERAL<br/>CAMÍ 60</b> | | Plànol<br><b>P60</b> |

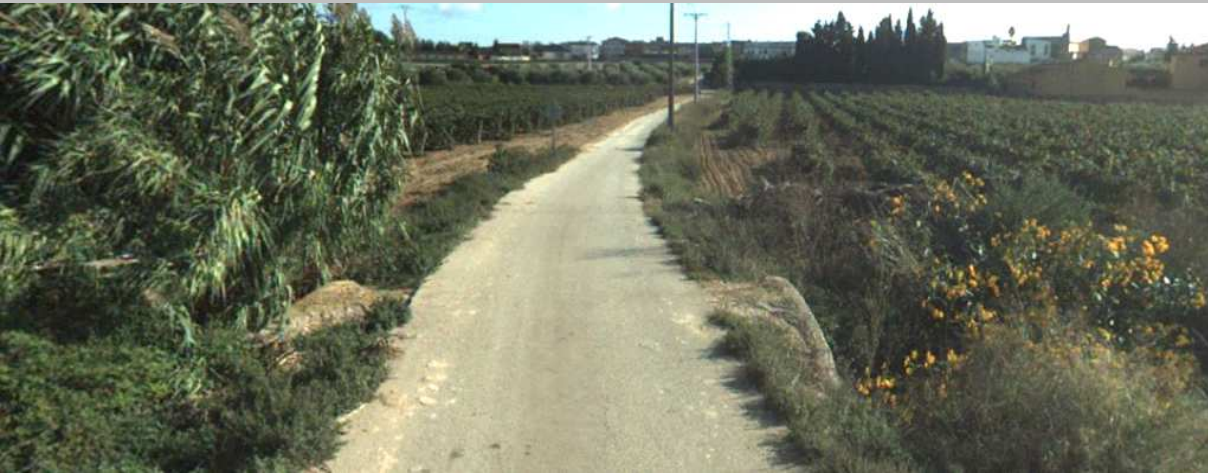
| FOTOGRAFIA |

Camí que comunica Les Casetes de Gornal (Bellvei) amb el Camí de Valls (a l'alçada del Polígon Industrial de Les Planes, PK 0+800, inventariat amb codi 24 i que porta cap a la Gornal). Presenta una plataforma de ferm aglomerat en bon estat i amb amplades que varien dels 3'5 als 8'5 metres segons el tram. Aproximadament des del PK 0+100 fins al PK 1+340 actua com a element de delimitació comarcal entre les divisions administratives comarcals entre l'Alt i el Baix Penedès. Des del seu inici fins al PK 0+900, hi ha constància que el tram forma part d'un camí ramader anomenat Colada de la Serra o de los Obiots (segons la cartografia disponible de camins ramaders del DAR [gener, 2014]).

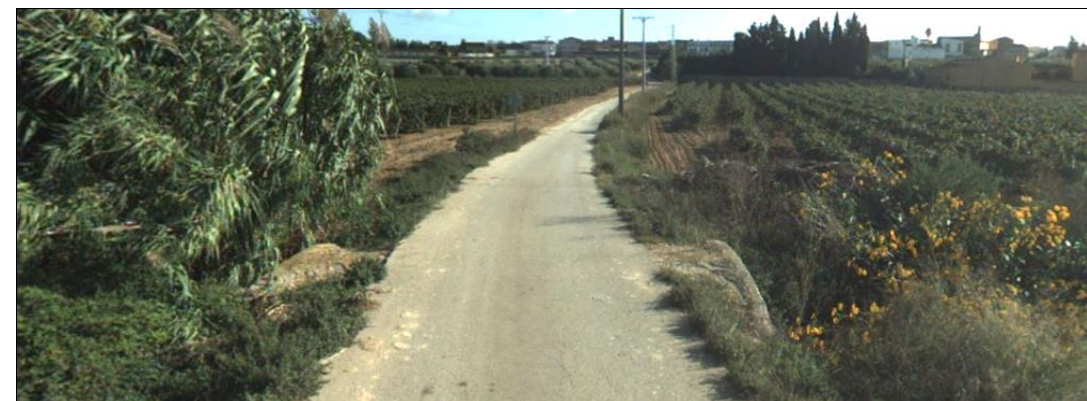
PK 0+400

| DRENATGES | | | | | | |
|---|---|---|---|---|---|---|
| 399 | 399 | Pontó | | Formigó | | |

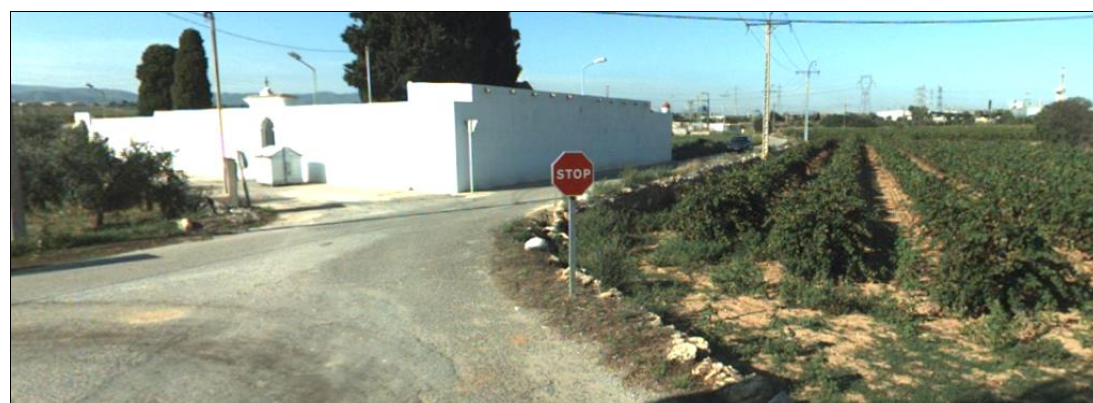
PK 0+900

| PK: | Tipologia | Estat | Material | Marge | Metres | Observacions |
|---|---|---|---|---|---|---|
| 920 | 920 | Irregularitats i erosions en el paviment | | | | Sot |

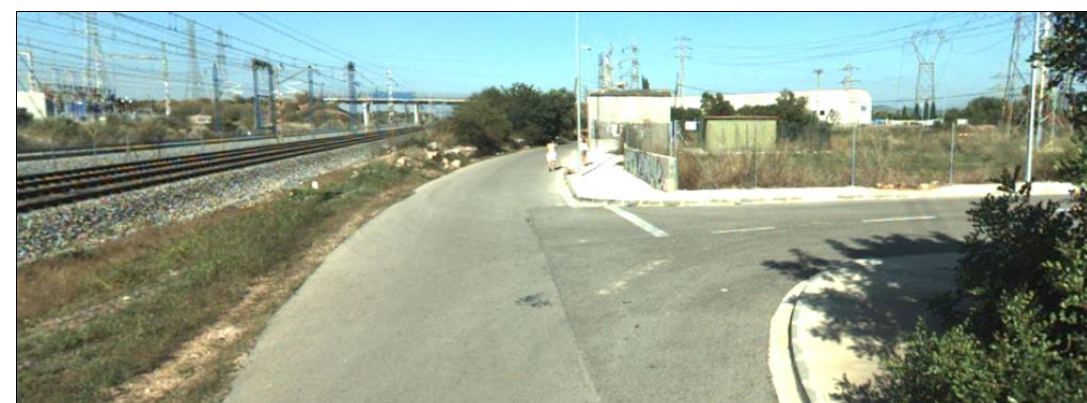
PK 1+500

| DRENATGES | | | | | | |
|---|---|---|---|---|---|---|
| 1508 | 1545 | Cuneta formigó | | | D | |

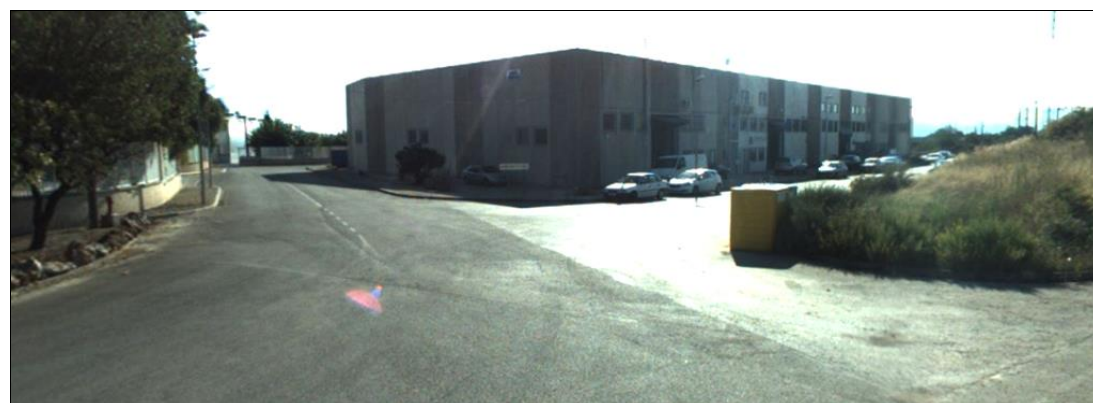
PK 1+800

| DRENATGES | | | | | | |
|---|---|---|---|---|---|---|
| 1804 | 1812 | Accés a camí | Bon estat | | D | Accés al carrer industrial |
